# Forschungsprojekt

**AERIUS: Alternatives Löschmittel Druckluftschaum  
– komplexe Großschadenslagen vermeiden**

**Teilvorhaben: Erprobung des Druckluftschaumverfahrens und  
Erstellung von Handlungskonzepten (Förderkennzeichen: 13N13631)**

<b>AP* 05</b>	<b>Brände an Hochspannungsanlagen &amp; Öl-Transformatoren</b>
Testreihe	Brandbekämpfung an Transformatoren unter Anwendung verschiedener Löschmittel und Einsatztaktiken.

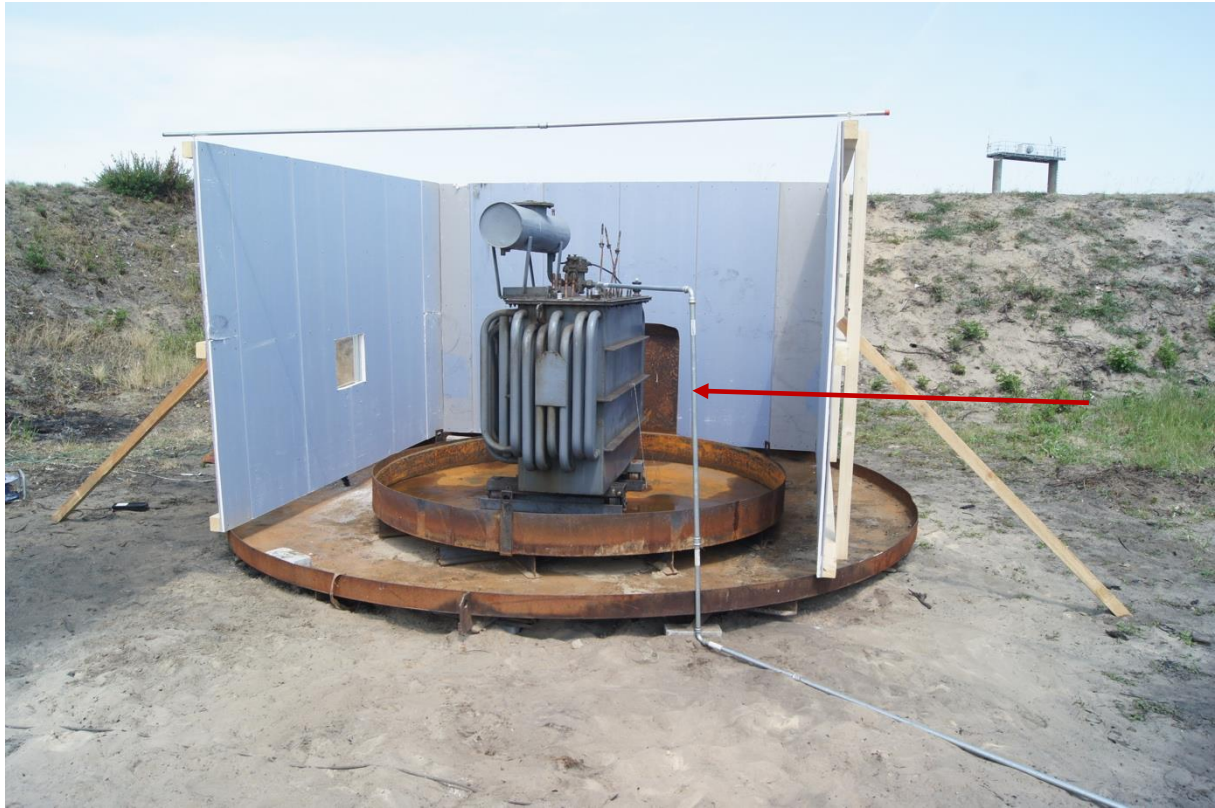
**Abbildung 1:** Transformator mit dem Ausdehnungsbehälter an der Oberseite in der Brandwanne. Die Brandwanne ist durch eine Auffangwanne abgesichert. Die Rohrkonstruktion (roter Pfeil) diente zur Simulation des austretenden Transformatoröls. Bild: Berliner Feuerwehr, 2017.

Für die Brandversuche waren die Transformatoren mit einer betriebsüblichen Füllung Transformatoröl versehen. Sämtliche Hohlräume blieben für die Versuche geöffnet. Eine mit Gipskarton-Platten beplankte Holzkonstruktion sollte die in der Realität eingeschränkte Zugänglichkeit von elektrischen Betriebsstätten darstellen. Die an eine Fasspumpe mit Reduzierstück und Ventil angeschlossene Rohrkonstruktion simulierte den Austritt von zirka zwei Litern Transformatoröl je Minute auf die Oberseite des Transformators.

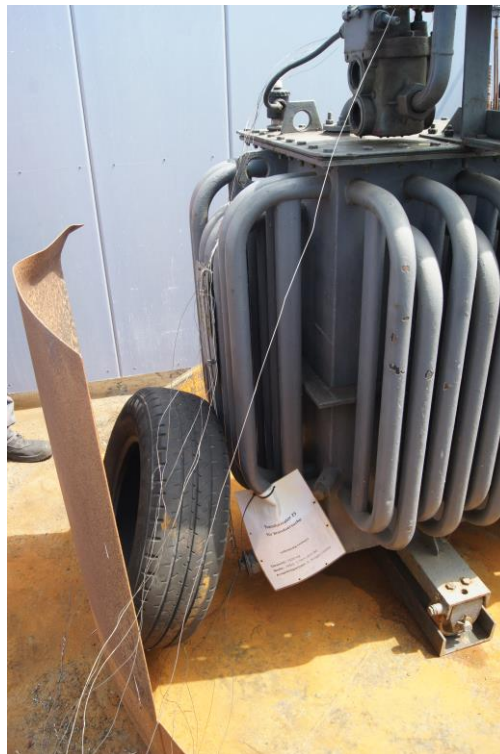
**Abbildung 3:** Rückbrandsituation. Ein Reifen befindet sich hinter dem Trafo. Der Trafo steht in der Brandwanne mit dem Prallblech. Bild: Berliner Feuerwehr. 2017.

Ein zwischen der Rückseite des Transformators und dem Prallblech der Wanne deponierter Reifen sollte eine realistische Rückbrandsituation darstellen. In der Realität sind bei den meisten Flüssigkeitsbränden zusätzlich auch brennbare feste Stoffe in das Brandgeschehen involviert.

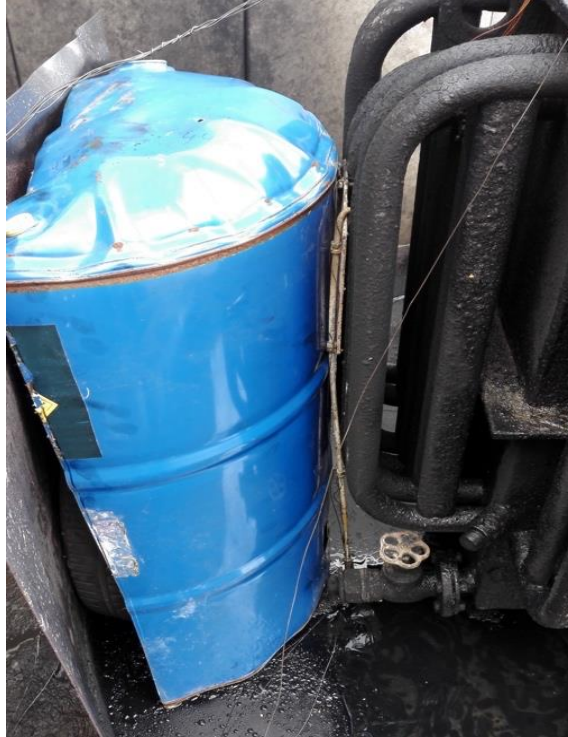
**Abbildung 4:** Ein halbiertes Ölfass diente bei den Versuchen 4.1 und 4.2 als zusätzliche Abschirmung des brennenden Reifens vor dem direkten Kontakt mit dem flüssigen Löschmittel. Bild: Berliner Feuerwehr, 2017.

Bei den Versuchen 4.1 und 4.2 (Löschtaktik: Kombination Schaum und Pulver) verhinderte zusätzlich ein aufgeschnittenes Blechfass den direkten Kontakt zwischen dem brennenden Reifen und dem flüssigen Löschmittel.

Eine Änderung des Versuchsaufbaus sollte den Schwierigkeitsgrad beim Ablöschen des Reifens erhöhen. Die Brandlast wurde auf 1,5 Reifen erhöht und mit einem halben Metallfass gegen Löschmitteltreffer geschützt (Abbildung 4). Das TLF 24/50 lieferte Druckluftschäum nass mit dem Hohlstrahlrohr Akron 1720. Die VZ wurde mit 4,7 bestimmt und die Dosierung des Schaummittels lag bei 0,71 Vol.%. Der Löschangriff mit einem „gemischten“ Trupp begann nach einer Vorbrennzeit von 3 Minuten und 24 Sekunden. Nachdem der Flüssigkeitsbrand gelöscht war, startete der Löschangriff mit Pulver. Über 75 Sekunden setzte der Trupp ausschließlich Pulver für den Hohlraum ein, um abschließend noch Druckluftschäum zu applizieren. Die gesamte Löszeit betrug hier 132 Sekunden. Um eine Rückzündung ausschließen zu können, waren 6 Minuten nach der ersten Applikation noch Kühlmaßnahmen im Bereich des Hohlraumes erforderlich. Auch hier kam es nur zu einer leichten Sichtbehinderung durch den Wind. Das Versuchsende ist mit 12:59:00 Uhr angegeben.

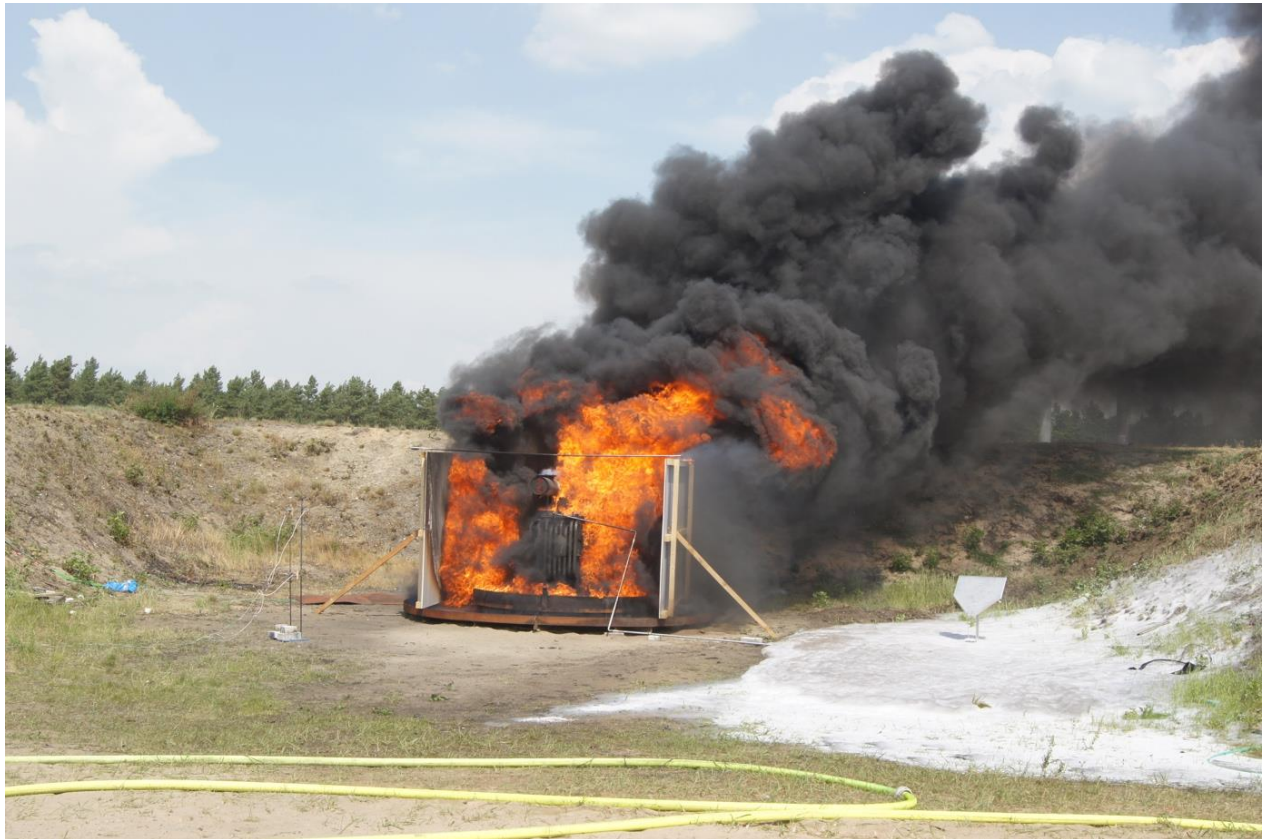
**Abbildung 5:** Versuchsanordnung in Vollbrand. Bild: Berliner Feuerwehr, 2017.

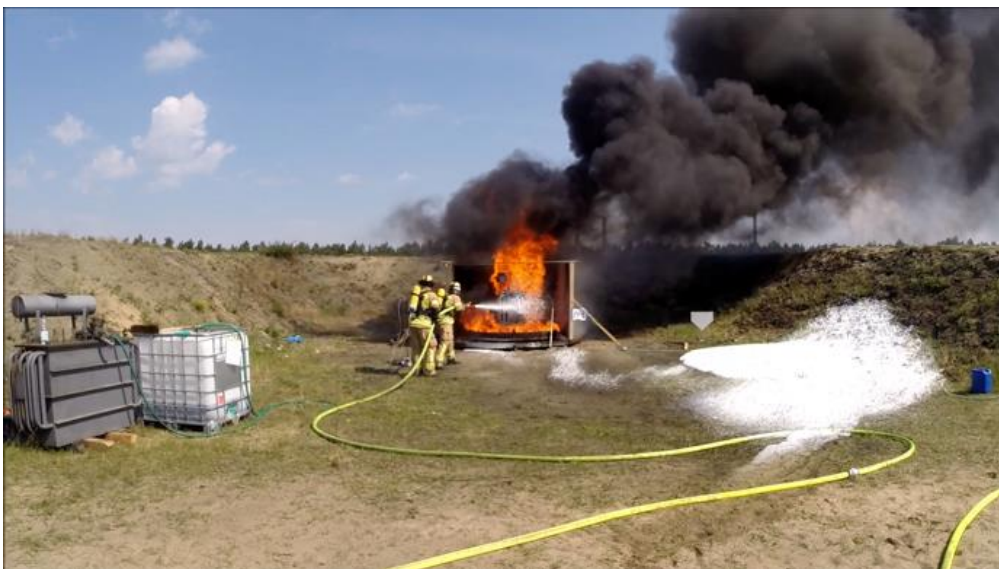
**Abbildung 6:** Beginn des Löschangriffs mit dem S1. Bild: Berliner Feuerwehr, 2017.

Ein Trupp der Berliner Feuerwehr startete den Löschangriff 3:36 Minuten nach der Zündung. Die Messung der VZ ergab 7,4 bei einer tatsächlichen Schaummittelzumischrate von 0,62 Vol%. Die Brandbekämpfung mit einem S1 Schaumstrahlrohr erfolgte vom TLF 24/50 der Berliner Feuerwehr. Nach einer Löschzeit von 23 Sekunden war das Feuer gelöscht. 26 Sekunden danach musste noch eine kurze Nachkühlung erhitzter Oberflächen durchgeführt werden. Die Windrichtung behinderte die Löscharbeiten nicht. Der Versuch endete um 10:34:15 Uhr.

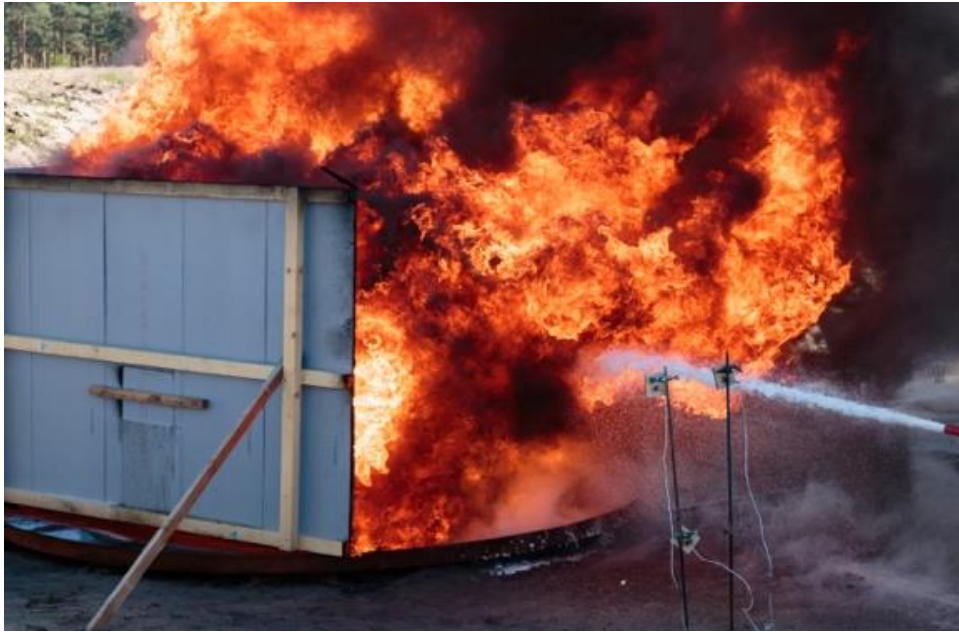
**Abbildung 7:** Der Abstand der Einsatzkräfte ist zu gering. Rechts am Bildrand ist das Strahlrohr zu sehen. Bild: Berliner Feuerwehr, 2017.

Anmerkung: Die Schaumqualität war während der Brandbekämpfung unzureichend. Vermutlich war die Luftzufuhr am Schaumstrahlrohr verdeckt. Die Einsatzkräfte standen sehr nahe am Versuchsbrand. Die Wurfweite des Strahlrohres war zu gering (Abbildung 7).

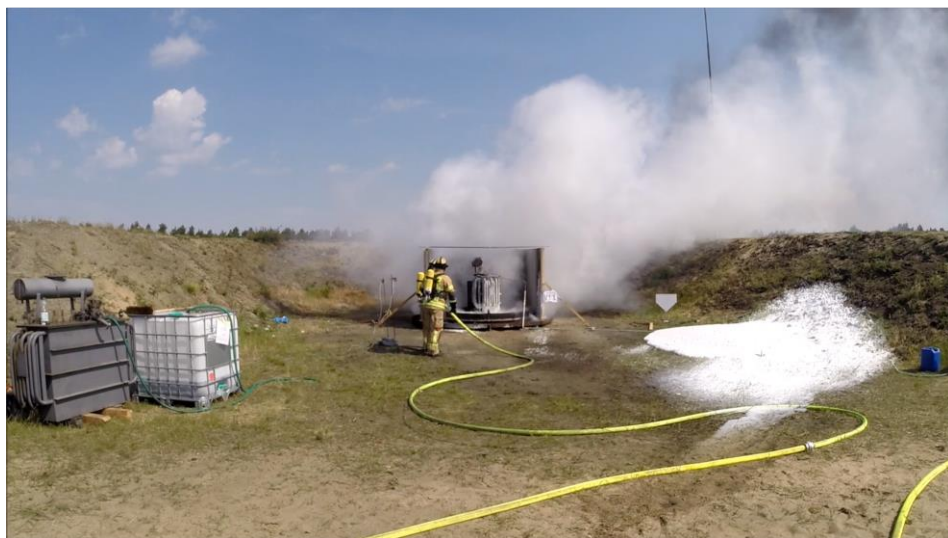
**Abbildung 8:** 23 Sekunden nach dem Beginn des Löschangriffs ist der Transformatorbrand gelöscht. Bild: Berliner Feuerwehr, 2017.

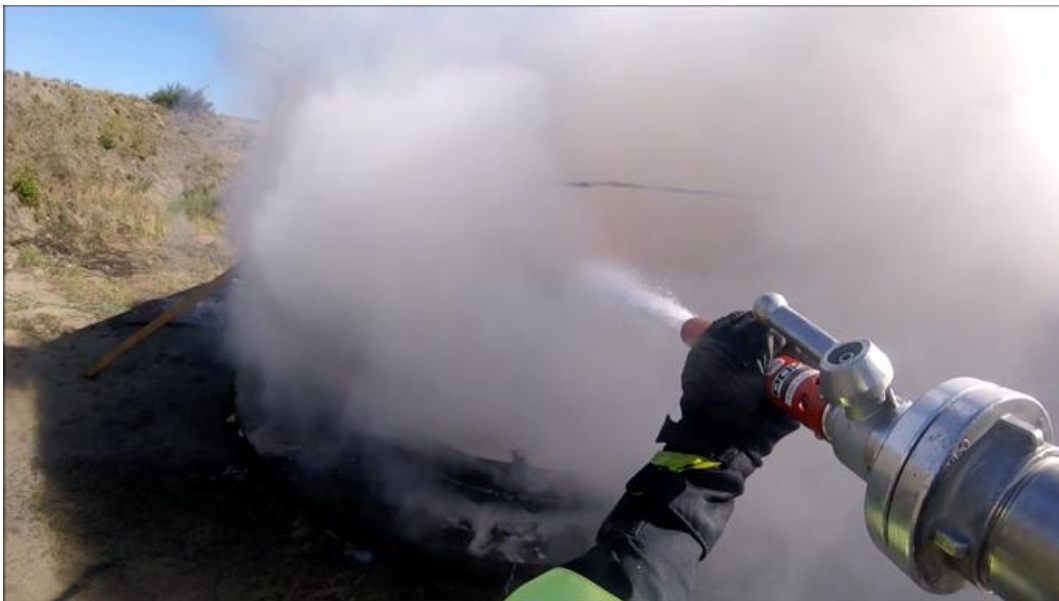
**Abbildung 9:** Der Löschangriff gegen den Wind verlängerte geringfügig die Brandbekämpfung.  
Bild: Berliner Feuerwehr, 2017.

Der Brand konnte von dem Trupp der BF Ingolstadt erst nach 72 Sekunden gelöscht werden. Nach einem Positionswechsel musste der Angriffstrupp zum Teil gegen den Wind arbeiten. Die Rauch- und Dampfwolken schränkten die Sicht auf das Brandobjekt ein. Die Brandbekämpfung wurde dadurch nur geringfügig behindert. Der Angriffstrupp führte 220 Sekunden nach dem Ende des Löschangriffs eine abschließende Nachkühlung des Transformators durch. Das Versuchsende war um 09:54:50 Uhr.

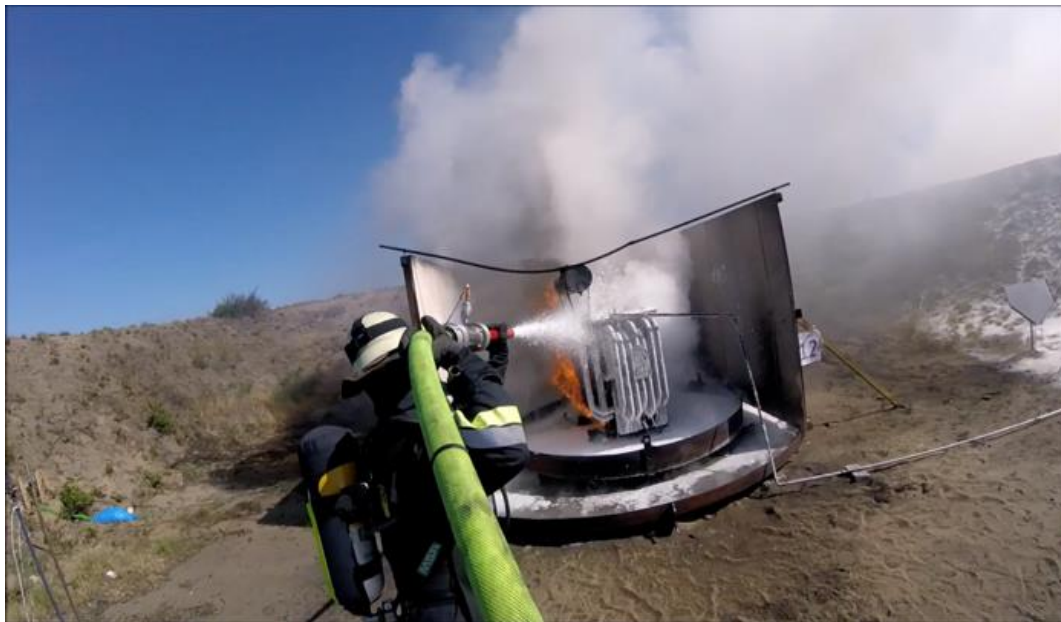
**Abbildung 10:** Der Reifen führt zur Rückzündung. Lösch- und Kühlmaßnahmen sind erneut erforderlich. Bild: Berliner Feuerwehr, 2017.

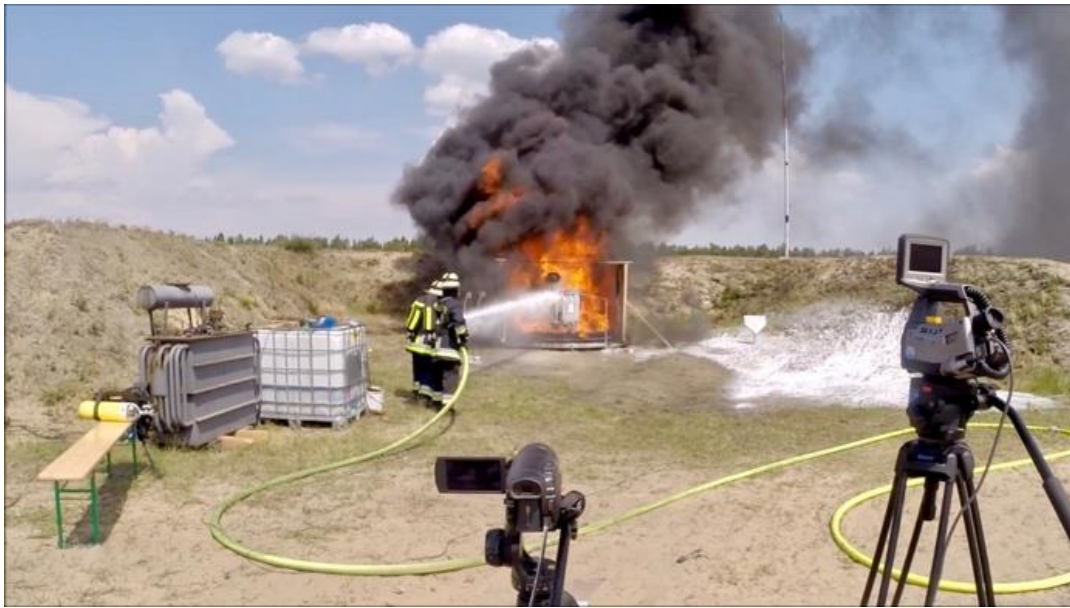
**Abbildung 11:** Der Löschangriff beginnt. Bei diesem Versuch ist der Sicherheitsabstand deutlich größer. Der Druckluftschaum nass verfügt, im Vergleich zu dem Luftschaumrohr, über eine größere Wurfweite. Bild: Berliner Feuerwehr, 2017.

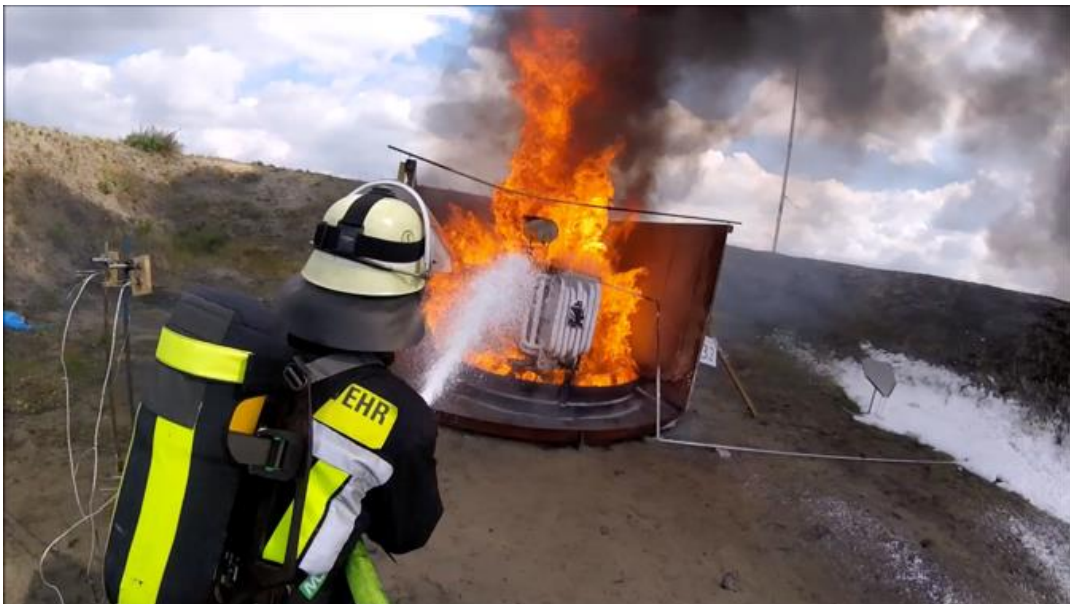
**Abbildung 12:** Der haftende Schaum zeigt, dass die Trafo-Oberfläche an dieser Stelle bereits erfolgreich gekühlt werden konnte. Bild: Berliner Feuerwehr, 2017.

- Der haftende Druckluftschaum zeigt den eingetretenen Kühlerfolg an der Metalloberfläche des Transformators. An dieser Stelle sind dann zunächst keine weiteren Kühlmaßnahmen erforderlich.

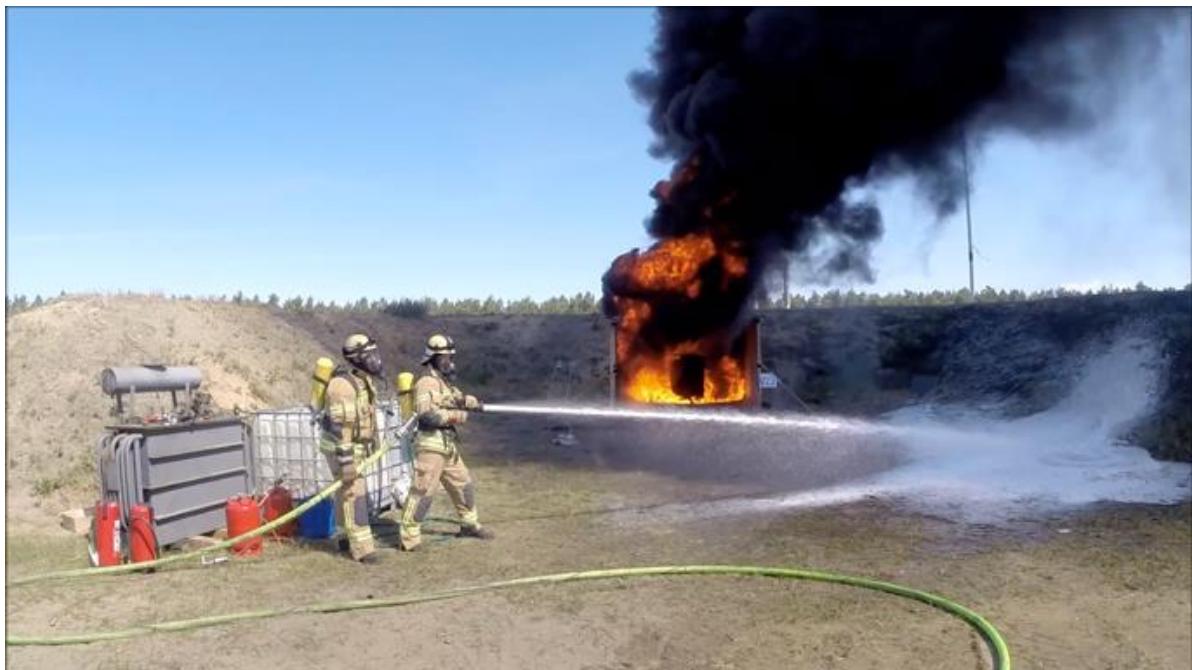
**Abbildung 13:** Das wäre der mögliche Abstand gewesen. Bild: Berliner Feuerwehr, 2017.

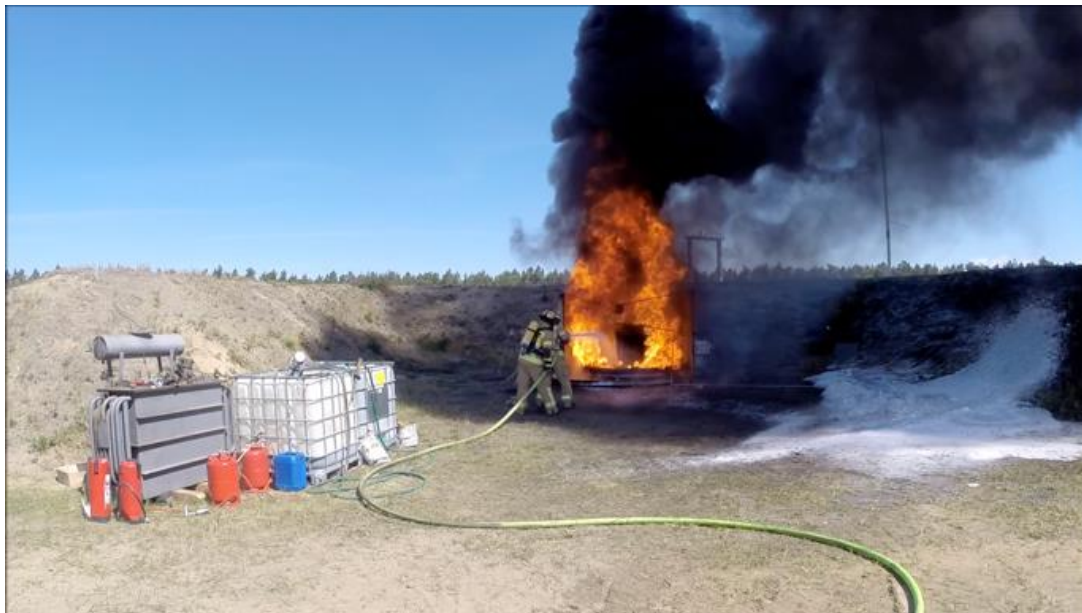
**Abbildung 14:** Der mögliche Abstand wird nicht genutzt. Bild: Berliner Feuerwehr, 2017.

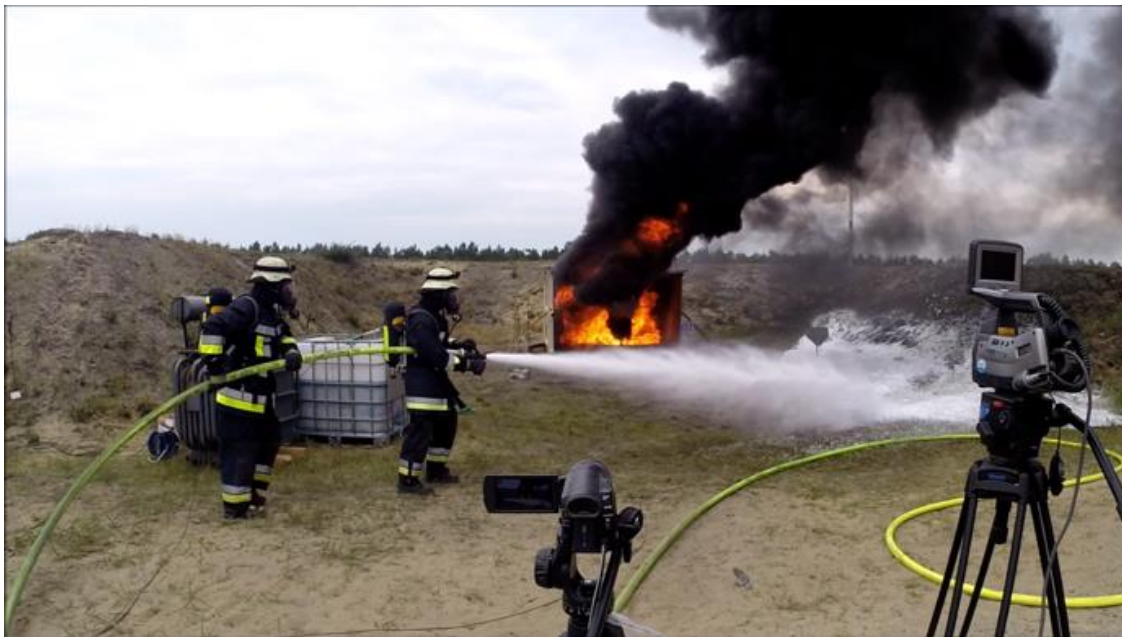
**Abbildung 15:** Druckluftschaum trocken hat eine geringere Wurfweite als Druckluftschaum nass.  
Bild: Berliner Feuerwehr, 2017.

Anmerkung: Mehr Bewegung führt schneller zum Erfolg. CAF trocken verkürzt die Wurfweite erheblich und stellt somit eine Gefahr für die Einsatzkräfte dar.

- Druckluftschaum trocken eignet sich nicht für die Brandbekämpfung. Der geringe Flüssigkeitsanteil im Schaumvolumen reduziert das Wärmeabsorptionsvermögen und verringert die Wurfweite des Löschmittelstrahles.

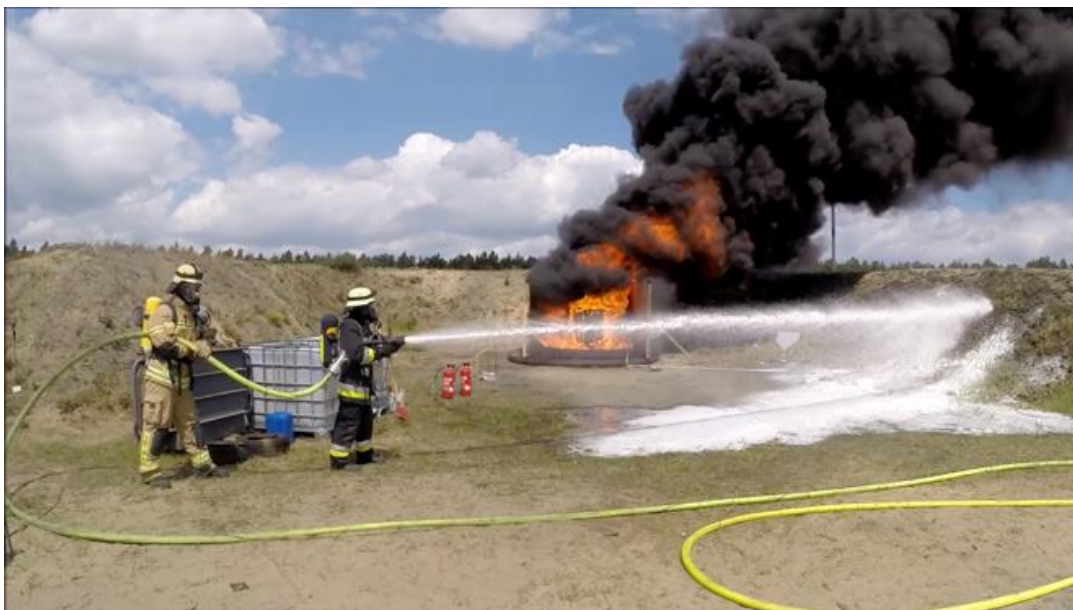
**Abbildung 16:** CAF nass verfügt über eine deutlich größere Wurfweite als CAF trocken (vgl. Abb. 14).  
Bild: Berliner Feuerwehr, 2017.

- Die relativ großen Wurfweiten des Druckluftschäumstrahls sind nass zu nutzen. Der Abstand zur Wärmequelle schützt die Einsatzkräfte vor der hohen Wärmebelastung eines Flüssigkeitsbrandes.

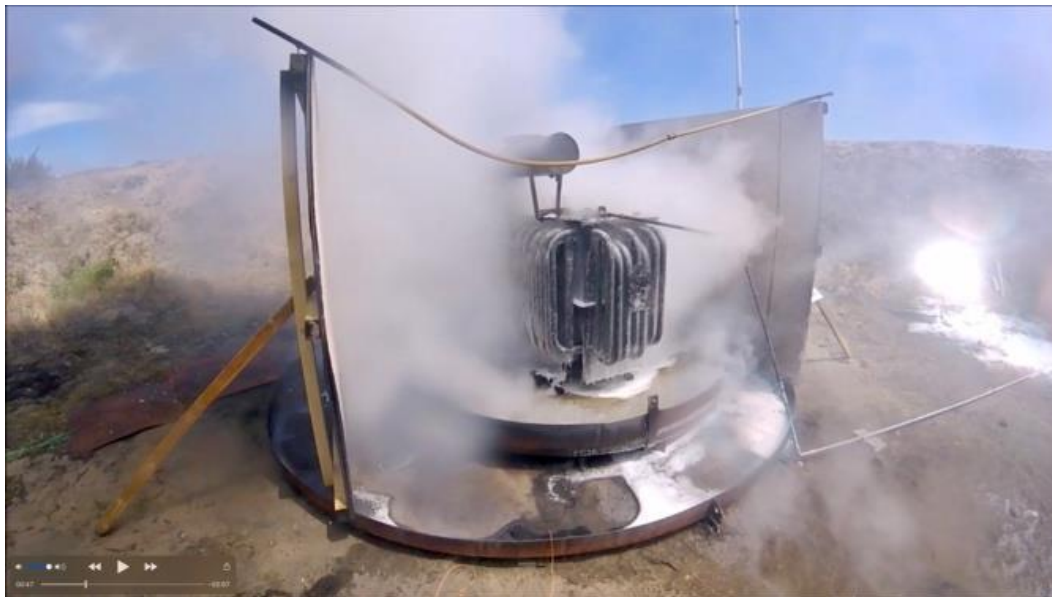
**Abbildung 18:** Das Netzmittel verfügt im Gegensatz zu Druckluftschäum über keine Haftwirkung an der Außenseite des Transformators. Bild: Berliner Feuerwehr, 2017.

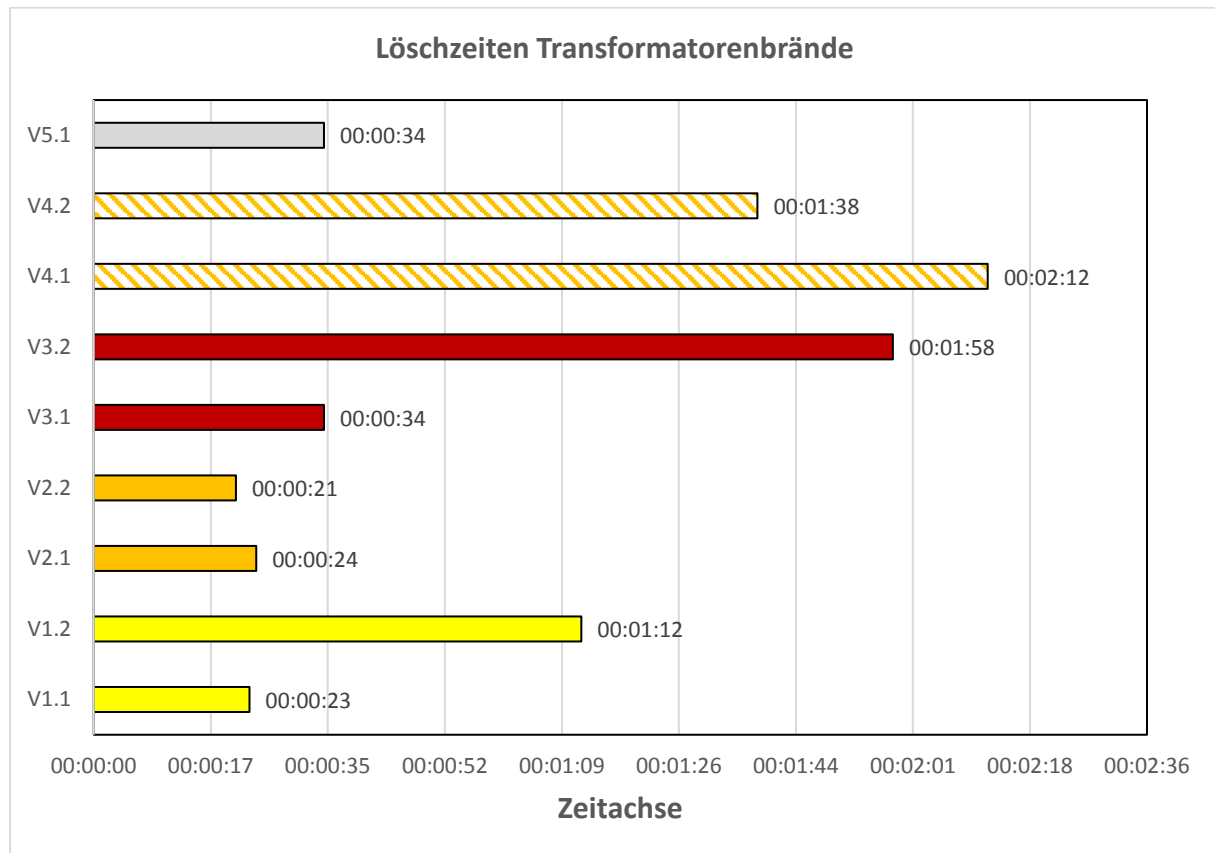
**Abbildung 19:** Die Löschzeiten der Brandversuche im Vergleich.

- Eine Betrachtung des Zeitbedarfs, der für das Löschen des Transformatorbrandes benötigt wurde, zeigt kein eindeutiges Ergebnis.
- In Abhängigkeit des Schwierigkeitsgrades (Reifen mit und ohne Abschirmung) kam es nach dem ersten Ablöschen zu partiellen Rückzündungen. Die Rückzündungen traten bereits nach 10 bis 20 sec auf.
